Интересная деталь обнаружилась у кулеров видеокарт EVGA GeForce GTX 970 серии ACX. В Сети появились фотографии, где отчетливо видно, что отпечаток от кристалла графического процессора в основании кулера смещен в сторону и не касается своей поверхностью всех тепловых трубок.

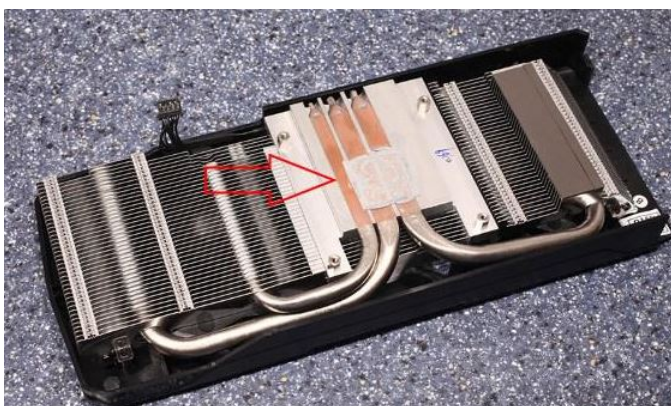
Проблема обсуждается на ресурсе [www.reddit.com](http://www.reddit.com). Там заметили, что вентилятор ACX подобной конструкции был на прошлогодней видеокарте EVGA GeForce GTX 760 SC. В результате графический процессор касается только двух тепловых трубок из трех. Это может быть реальной причиной того, что пользователи в своих отзывах называли вентилятор EVGA ACX слишком шумным и недостаточно эффективным. Ведь в таком виде кулер пропускает треть выделяемого кристаллом тепла. Проблема показана на фото выше и на следующем изображении.

Возникает вопрос, как такое могло произойти? Ведь какая-то проверка спецификациям и контроль качества должны проводиться в такой солидной фирме. Владельцам видеокарты EVGA GeForce GTX 970 можно утешить себя только тем, что кулер достаточно производительный и "вытягивает" такой "косяк". Теперь остается узнать, какова ситуация с системой охлаждения видеокарт EVGA GTX 980 ACX. Ведь PCB и кулер там из того же проекта.

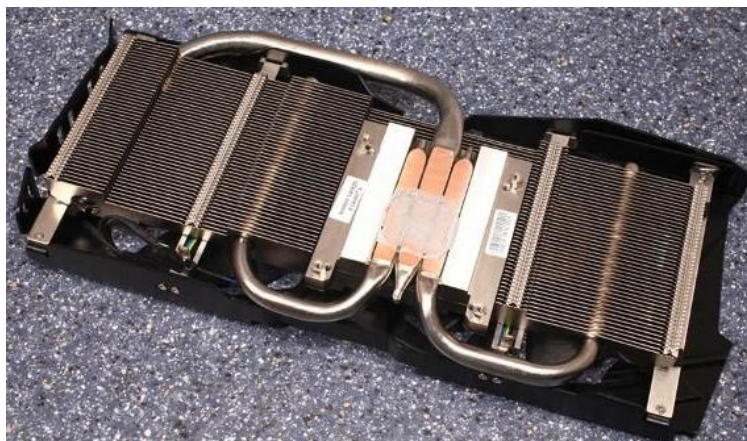
А далее идет нормальное соприкосновение GPU и тепловых трубок на примере [Asus Strix GTX 970](#)
